# melett

## SOVRACCELERAZIONE

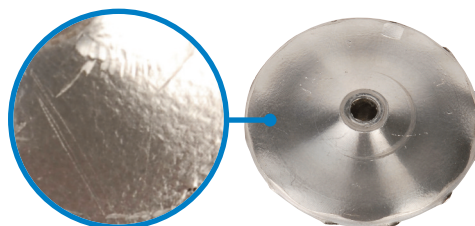
Effetto superficie a "buccia d'arancia" sulla Girante Compressore

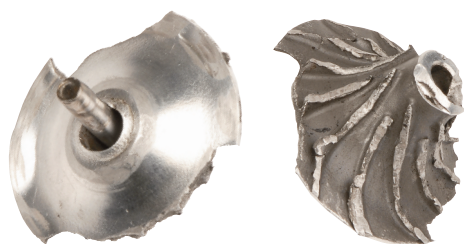
Guasto totale del componente

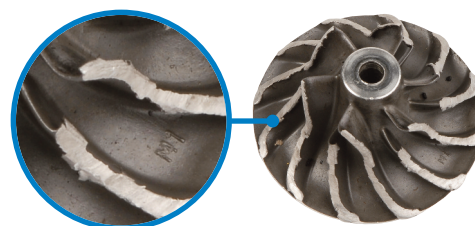
Girante Compressore sfregata
