# melett

## SURRISCALDAMENTO

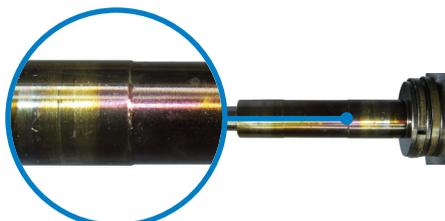
Scolorimento dell'alberino

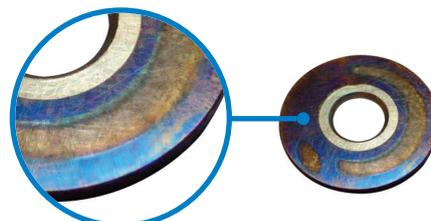
Scolorimento di componenti interni

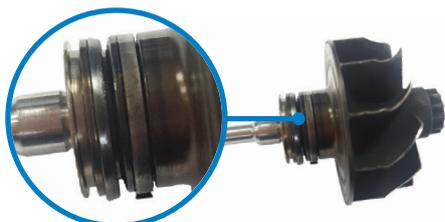
Eccesso di usura nell'anello e nella scanalatura dal lato turbina

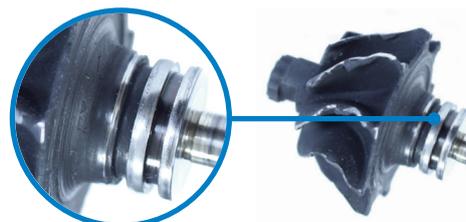
Eccesso di usura nell'anello e nella scanalatura dal lato turbina
