# melett

## MODALITÀ DI GUASTO DEGLI ATTUATORI REA/SREA

### Modalità di guasto degli attuatori REA/SREA

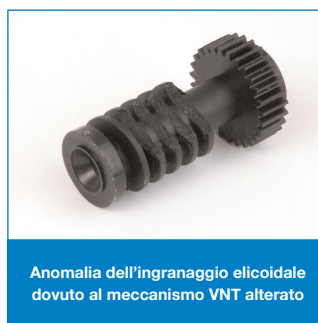
Anomalia dell'ingranaggio elicoidale  
dovuto al meccanismo VNT alterato
