## MODALITÀ DI GUASTO DEGLI ATTUATORI REA/SREA/UTA SMART/UTA SIMPLE

### Modalità di guasto degli attuatori REA/SREA/UTA Smart/UTA Simple

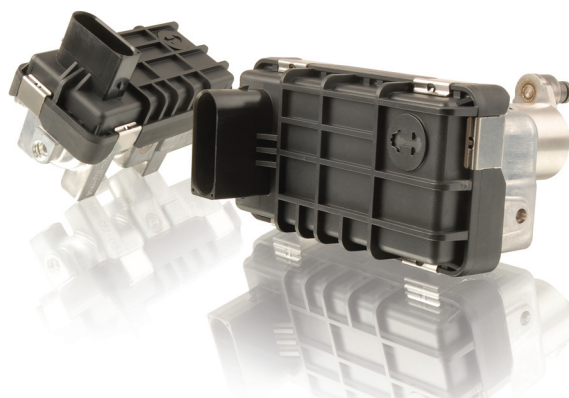
I REA (attuatori elettrici rotativi) o SREA (attuatori elettrici rotativi semplici) sono installati su numerosi modelli di turbocompressore a geometria variabile e hanno la funzione di controllare il movimento delle alette mobili.

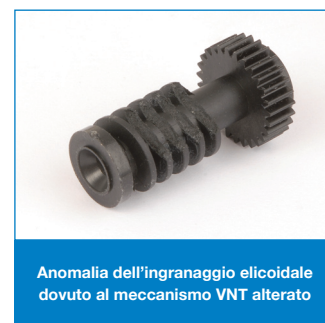
Anomalia dell'ingranaggio elicoidale dovuto al meccanismo VNT alterato
