PRECISION ENGINEERED
TURBOCHARGERS & PARTS

ALLENAMENTO DEI DADI ALBERO

Cosa è sciolto guasto del dado dell'albero?

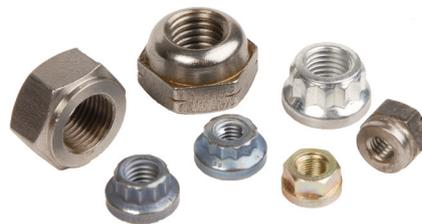
All'interno di un turbo assemblato, un dado albero tiene la girante compressore e altri componenti del gruppo rotore sull'albero. Il dado albero consiste in un componente lavorato a macchina con precisione che richiede il serraggio a una coppia specifica. Normalmente, i dadi albero presentano una filettatura sinistrorsa, a meno che i componenti del rotore non abbiano una rotazione invertita. Il dado albero è anche noto con il termine "fermo dado" o "fermo dado della girante".

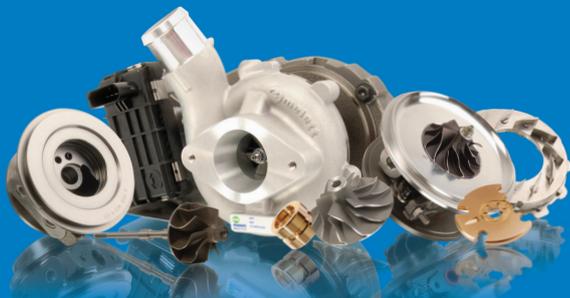
- Rumorosità dal turbo durante il funzionamento
- Perdita di prestazioni
- Sfaldamento delle palette del compressore
- Vaiolatura intorno all'ingresso del compressore
- Vaiolatura sulle palette del compressore
- Girante combusta

Sfaldamento delle palette del compressore
